## ANALYSIS OF CONSTRUCTION STATUS OF NAVIGABLE GATEWAY № 3 OF NOVINKINSKY HYDROELECTRIC COMPLEX

**K. P. Morgunov, G. G. Ryabov, M. V. Krasnikova**

## АНАЛИЗ СОСТОЯНИЯ КОНСТРУКЦИЙ ШЛЮЗА № 3 НОВИНКИНСКОГО ГИДРОУЗЛА

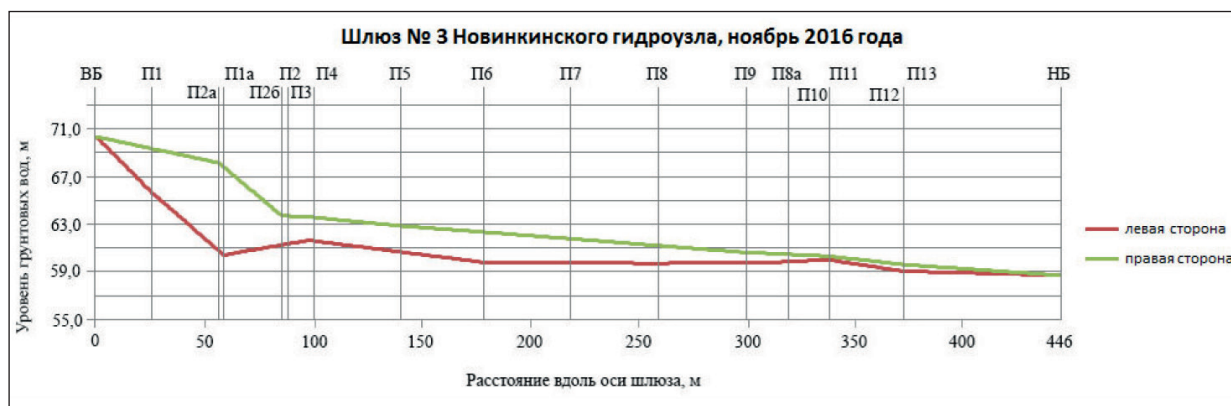
Рис. 3. Депрессионные кривые в грунте шлюза № 3 Новинкинского гидроузла в ноябре 2016 г.

Из рис. 3 видно, что депрессионные кривые, фиксируемые пьезометрами, расположенными с левой и правой стороны камер шлюза, в некоторой степени отличаются друг от друга (уровни с правой стороны выше). Наблюдения фиксируют также полное отсутствие воды в левой дренажной канаве, в течение последних лет наблюдения (с 1993 г.) она сухая. Это можно объяснить дополнительным притоком фильтрационных вод с правой, более высокой стороны гидроузла, а также дренированием фильтрационного потока в сторону расположенной слева долины реки Вытегры.

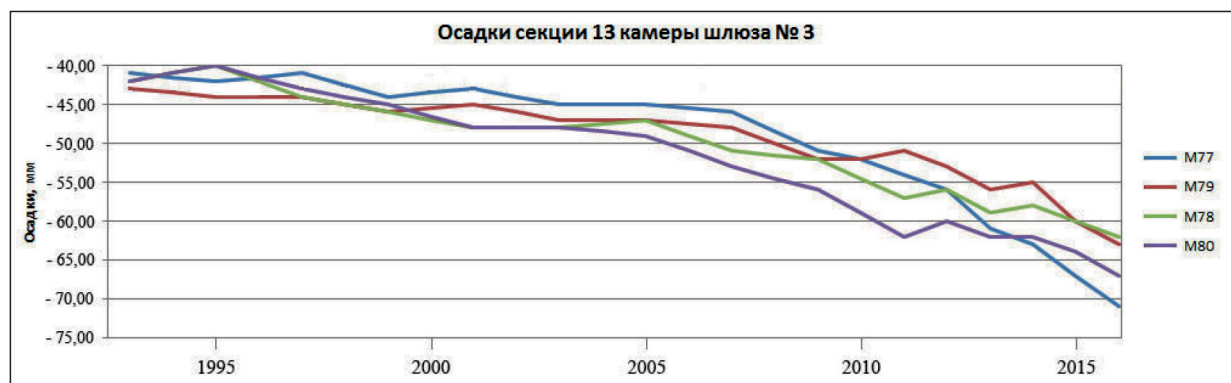
Декларацией безопасности определена интенсивность безопасного остаточного перемещения конструкций шлюза (критерий К1) не более 2 мм/г. Данные по осадкам марок секции № 13 камеры шлюза приведены в табл. 1.

Рис. 4. Осадки марок тринадцатой секции шлюза № 3 в период 1993 – 2016 гг.

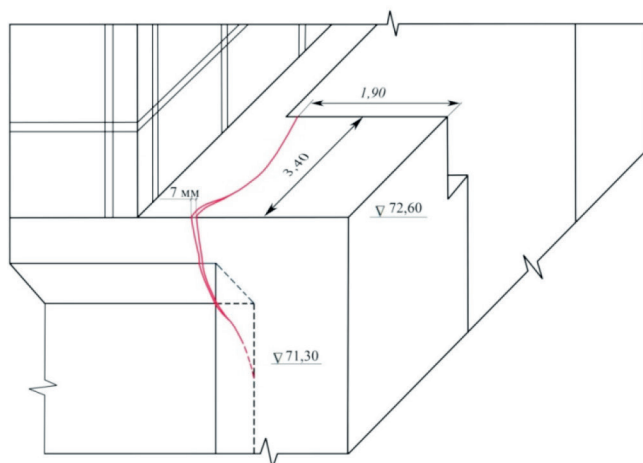
Рис. 7. Схема расположения трещины на левом устье нижней головы шлюза № 3

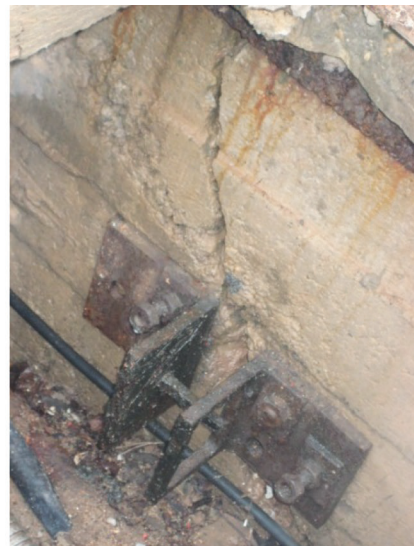
развития трещины тогда же, в 1985 г., на ней был установлен рамочный щелемер (рис. 8). Снятие показаний щелемера производится шесть раз в год, в навигационный период — при наполненной и опорожненной камере. График изменения продольных размеров трещины (вдоль оси шлюза), построенный по июльским замерам, приведен на рис. 9.

Рис. 8. Трещина с установленным на ней щелемером

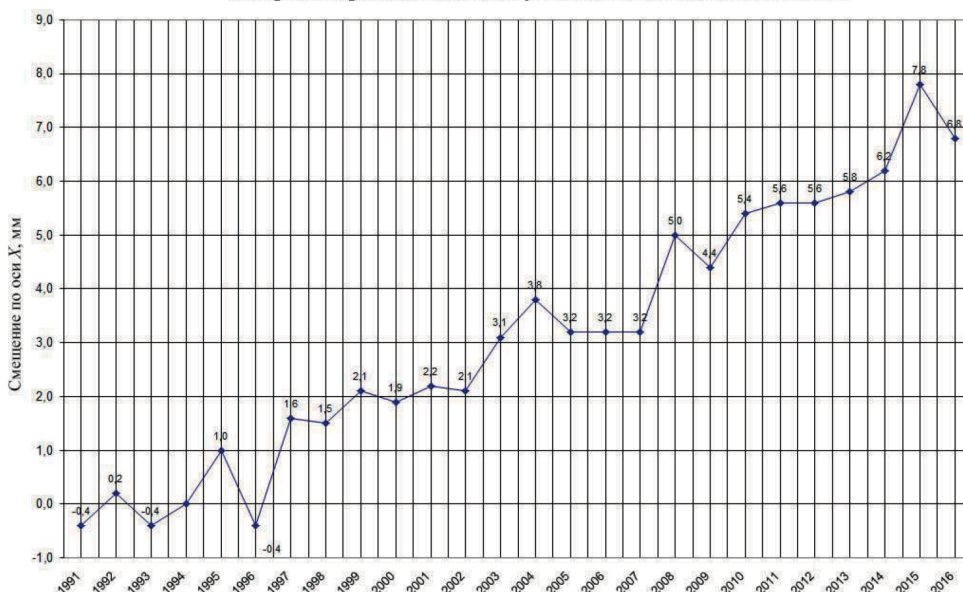
Анализ этих измерений показывает, что с июля 1985 г. по апрель 1987 г. раскрытие трещины составило 2,6 мм, при этом в эксплуатационных отчетах за 1987 г. [12] персоналом шлюза отмечалась тенденция к движению «отколовшейся» части устоя в режиме «наполнение – опорожнение». Далее в период 1991 – 2011 гг. трещина развивалась со средней интенсивностью 0,27 мм/год, достигнув к 2011 г. размеров 5,4 мм. В последующие годы интенсивность раскрытия трещины уменьшилась. Максимального размера 7,8 мм трещина достигла в мае – июле 2015 г., затем её размеры начали уменьшаться. По состоянию на ноябрь 2016 г. размер трещины составил 6,3 мм. При опорожненной камере размеры трещины на 0,3 – 0,8 мм больше, чем при наполненной, однако летом эта тенденция либо проявляется весьма слабо, либо вообще отсутствует. По-видимому, это связано с прогревом бетонных конструкций в летнее время.

Рис. 9. График раскрытия трещины на НГ шлюза № 3 в течение 1991 – 2016 гг.

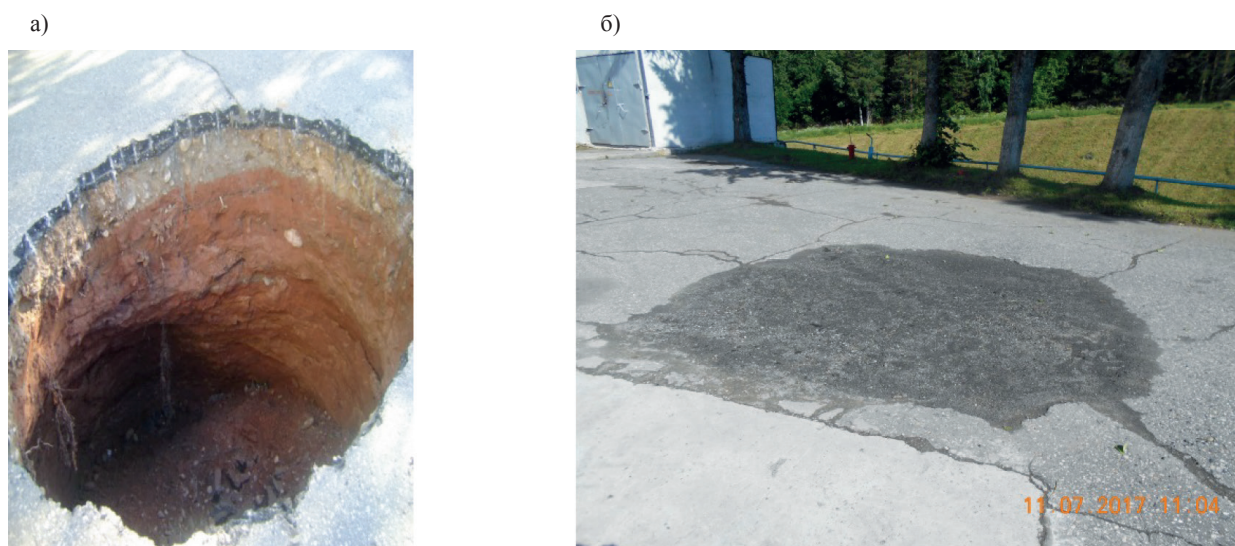
Наиболее значительная просадка грунта зафиксирована в июне 2011 г. в районе секции № 13, у правой стены камеры шлюза. Для выявления полного объема просадки было произведено вскрытие асфальта, обнаружен провал грунта первоначальных размеров 2,5 × 3,0 м и глубиной до 3,0 м. По дальнейшим приблизительным оценкам объем провала составил около 50 м<sup>3</sup> (рис. 10 а).

Рис. 10. Провал в районе секции № 13: а — после вскрытия асфальта (2011 г.), б — засыпанный провал территории в районе секции № 13 (2017 г.)

После засыпки провала грунтом с гидронамывом (август 2011 г.) просадки были непродолжительными, их объем ориентировочно составил до 30 м<sup>3</sup>. С 2011 г. осадки провала прекратились. На рис. 10, б приведено состояние засыпанного провала таким, каким оно сохраняется в последние годы.

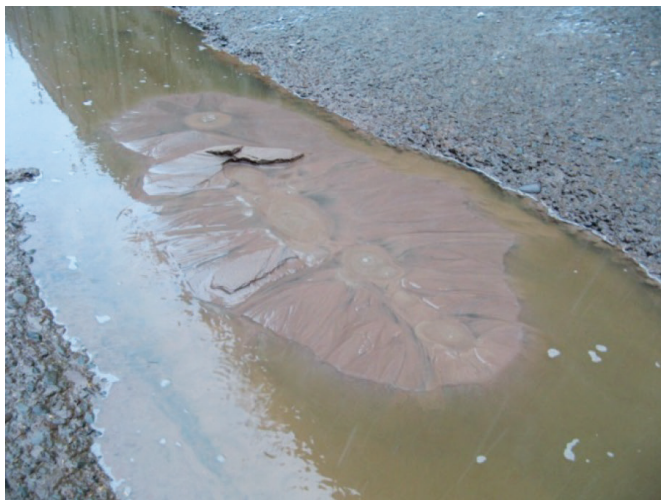
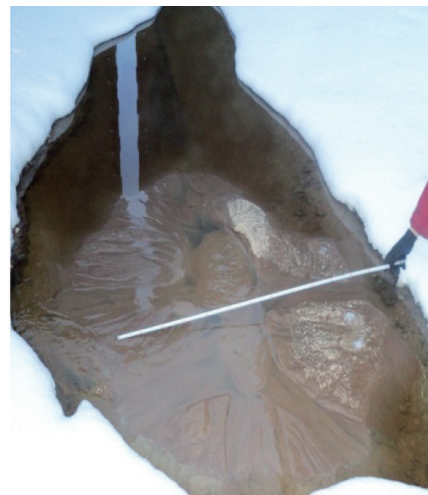
Кроме того, при опорожнении камеры шлюза в межнавигационные периоды неоднократно фиксировалось проникновение внутрь камеры через осевую шпонку в районе секций № 12 и № 13 фильтрационных вод с выносом грунта (рис. 11).

По информации эксплуатационного персонала, практически при каждой откачке камеры объем выноса в районе осевой шпонки составлял 0,5 – 1,0 м<sup>3</sup>. В межнавигационные периоды 2007 – 2008 гг., 2012 – 2013 гг. и 2013 – 2014 гг. предпринимались попытки цементации основания камеры путем закачивания раствора под днище камеры через пробуренные скважины. Схема расположения очагов выноса грунта и скважин для закачки раствора у осевой шпонки секции № 13 приведена на рис. 12, однако выносы грунта внутрь камеры продолжались.

Рис. 11. Вынос грунта на осевой шпонке секции № 13 (а),  
замер объема выноса (б)

2. Разрушение осевой шпонки днища в районе секции № 13 привело к перемещению внутрь камеры в процессе наполнения / опорожнения объемов грунтовых вод и выносу грунта, что также способствовало возникновению зон разуплотнения в окрестности секции № 13.

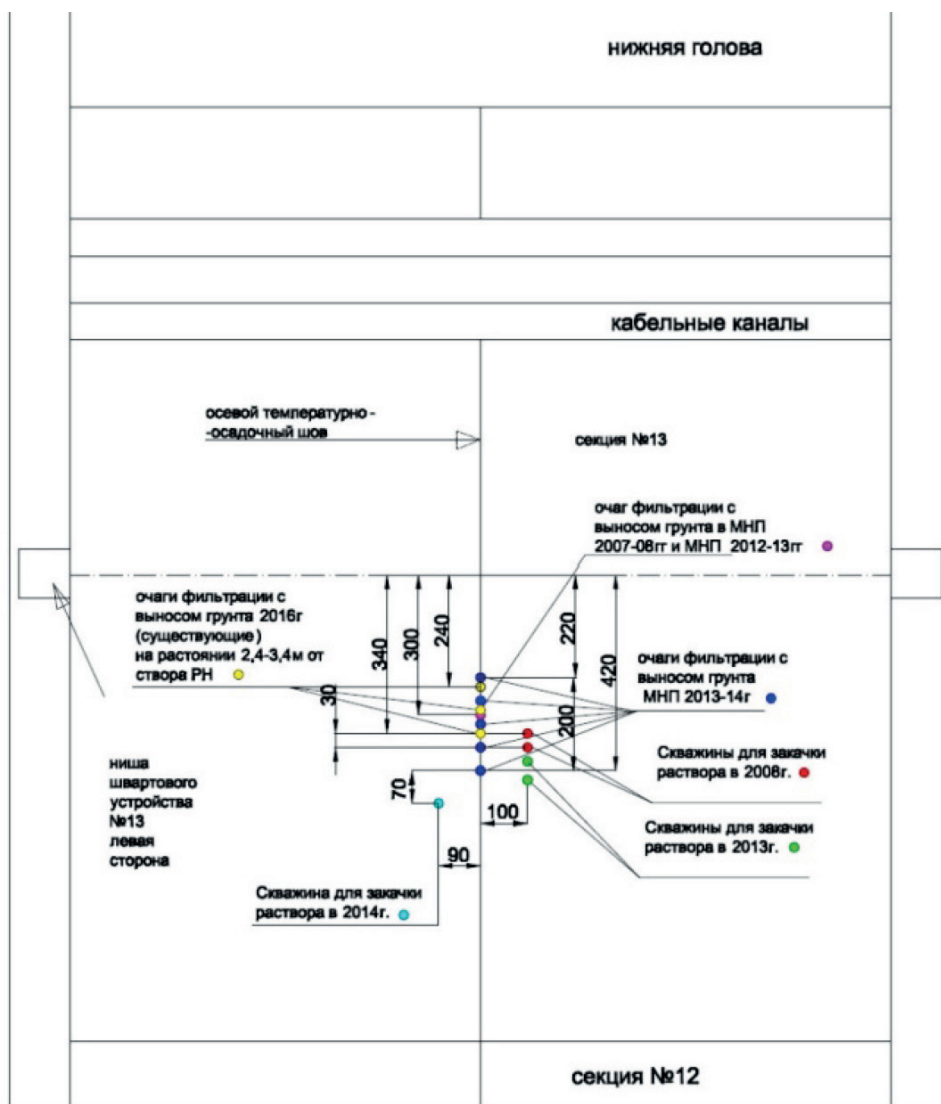
Рис. 12. Схема расположения очагов фильтрации и инъекционных скважин  
секции № 13 в 2007 – 2008 гг., 2012 – 2013 гг. и 2013 – 2014 гг.

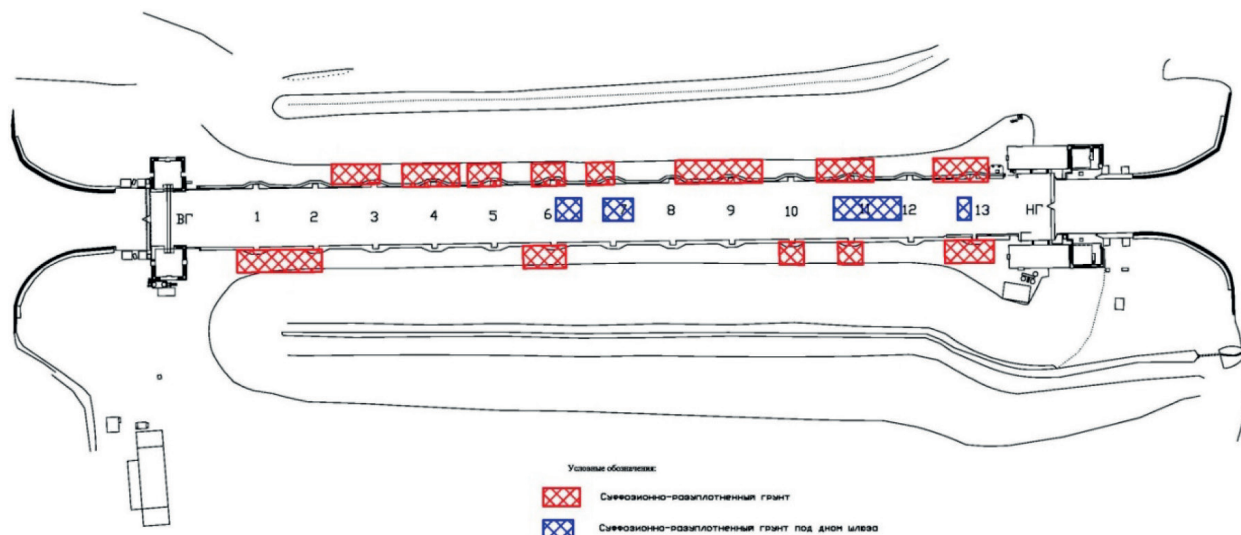
Геофизические методы не позволяют получить конкретные характеристики грунтов, однако дают возможность оценить сравнительную плотность грунтов, определить зоны грунта с характеристиками, качественно отличными от других: разуплотнение, переувлажнение и т. п. На основании выполненных исследований была составлена схема расположения зон с аномальными (отличными от соседних) характеристиками грунтов (рис. 14).

Рис. 14. Схема зон с аномальными характеристиками грунта на территории шлюза № 3

Обращает на себя внимание то обстоятельство, что зоны с аномальными характеристиками (предположительно зоны разуплотнений и переувлажнений грунта) расположены практически на всей территории вокруг камеры и какой-то системы в их размещении не наблюдается.
