## CALCULATION OF STRESS-DEFORMED CONDITION OF CRACK IN THE STATE OF THE LOWER HEAD OF THE CLASS 2 OF THE BELOUSOVSKY HYDROELECTRIC POWER STATION

## РАСЧЕТ НАПРЯЖЕННО-ДЕФОРМИРОВАННОГО СОСТОЯНИЯ ТРЕЩИНЫ В УСТОЕ НИЖНЕЙ ГОЛОВЫ ШЛЮЗА № 2 БЕЛОУСОВСКОГО ГИДРОУЗЛА

*Представлены результаты исследования причин сверхнормативных осадок конструкций шлюза № 2 Белоусовского гидроузла Волго-Балтийского канала ФБУ «Администрация «Волго-Балт». Осадки, начав-*

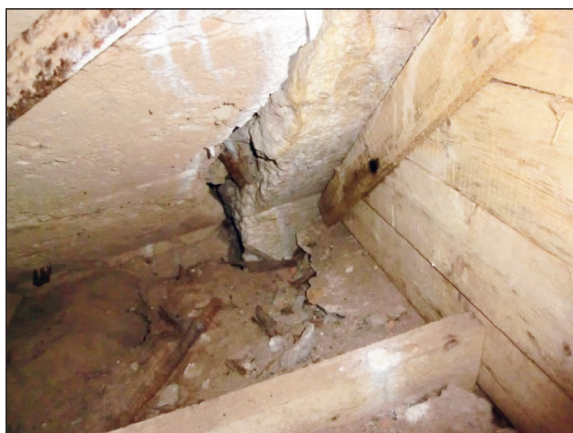
Судоходный шлюз № 2 Белоусовского гидроузла расположен на основной трассе Волго-Балтийского канала, входящего в транспортный коридор «Север – Юг». Безопасная и безаварийная эксплуатация шлюза обеспечивает надежность и бесперебойность перевозок на этом важнейшем участке внутренних водных путей России. Шлюз № 2 введен в постоянную эксплуатацию 21 ноября 1963 г. В 1980 г. эксплуатационным персоналом гидроузла была отмечена тенденция оседания конструкций шлюза, которая была охарактеризована как опасная, с высокой интенсивностью осадок. В 1985 г. в результате таких осадок на левом устое нижней головы шлюза образовалась трещина, которая развивается до настоящего времени (рис. 1).

Рис. 1. Трещина в монолитном бетоне левобережного устоя нижней головы

На сегодняшний день наибольшая осадка левого устоя нижней головы шлюза зафиксирована на его тыловой грани с верховой стороны. Кроме того, наблюдается ежегодное увеличение расстояния между устоями нижней головы, что привело к проблемам в работе механического оборудования, таким как сверхнормативное отклонение оси вращения левой створки нижних двустворчатых ворот от вертикали и уменьшение стрелы прогиба арки двустворчатых ворот. Значительная неравномерность осадки привела к возникновению вертикальной трещины на границе с башней, что дополнительно свидетельствует о нестабильном состоянии нижней головы и требует незамедлительного вмешательства.

Для остановки процесса развития трещины в устой и стабилизации конструкции нижней головы рекомендуется выполнить усиление конструкции устоев, например, установкой в массиве нижней головы предварительно напряженных анкеров и дополнительной стабилизирующей конструкции. Анкеровка по всей длине нижней головы позволит компенсировать превышение напряжений в массиве конструкции.

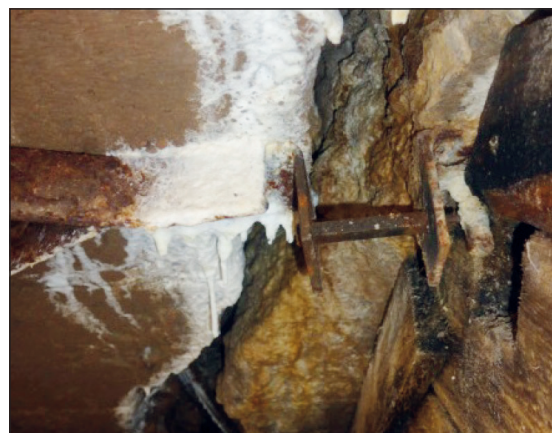
Рис. 2. Выщелачивание вдоль трещины

никновения трещины приведены в работе [1]. Трещина имеет, по-видимому, сквозную природу. Вдоль нее наблюдаются значительные следы выщелачивания (рис. 2), которые свидетельствуют о снижении прочностных характеристик бетона в характерных местах.

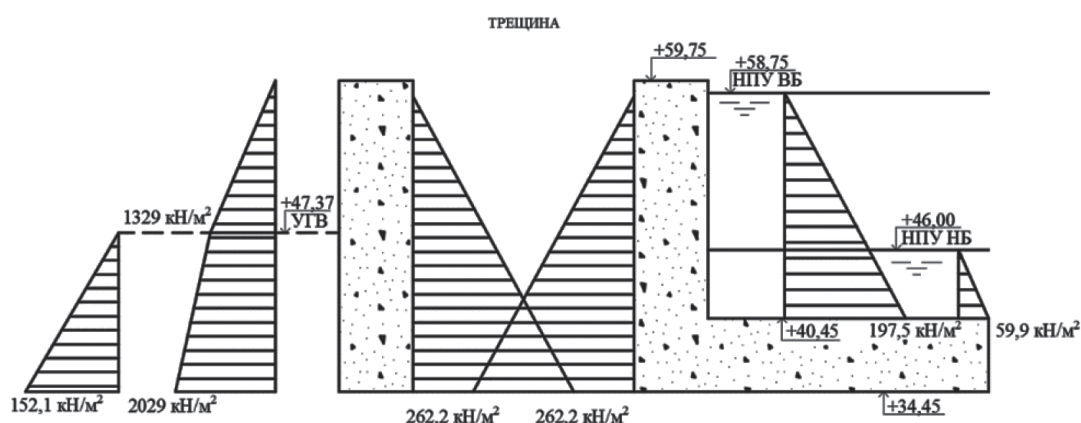
Рис. 5. Расчетная схема сил, влияющих на трещину

Целью расчета по схеме с трещиной являлась оценка сил, способствующих раскрытию трещины, к которым относится гидростатическое давление воды внутри трещины, и удерживающих сил, включающих пассивное давление грунта с учетом изменения отметки грунта по длине нижней головы, давление грунтовых вод, гидростатическое давление в камере, а также распорное усилие от ворот.

Таким образом, устойчивость на сдвиг обеспечивается во всех расчетных случаях. Расчет на раскрытие трещины показал, что гидростатическое давление непосредственно внутри трещины превышает значения удерживающих сил со стороны камеры шлюза. В результате расчетов

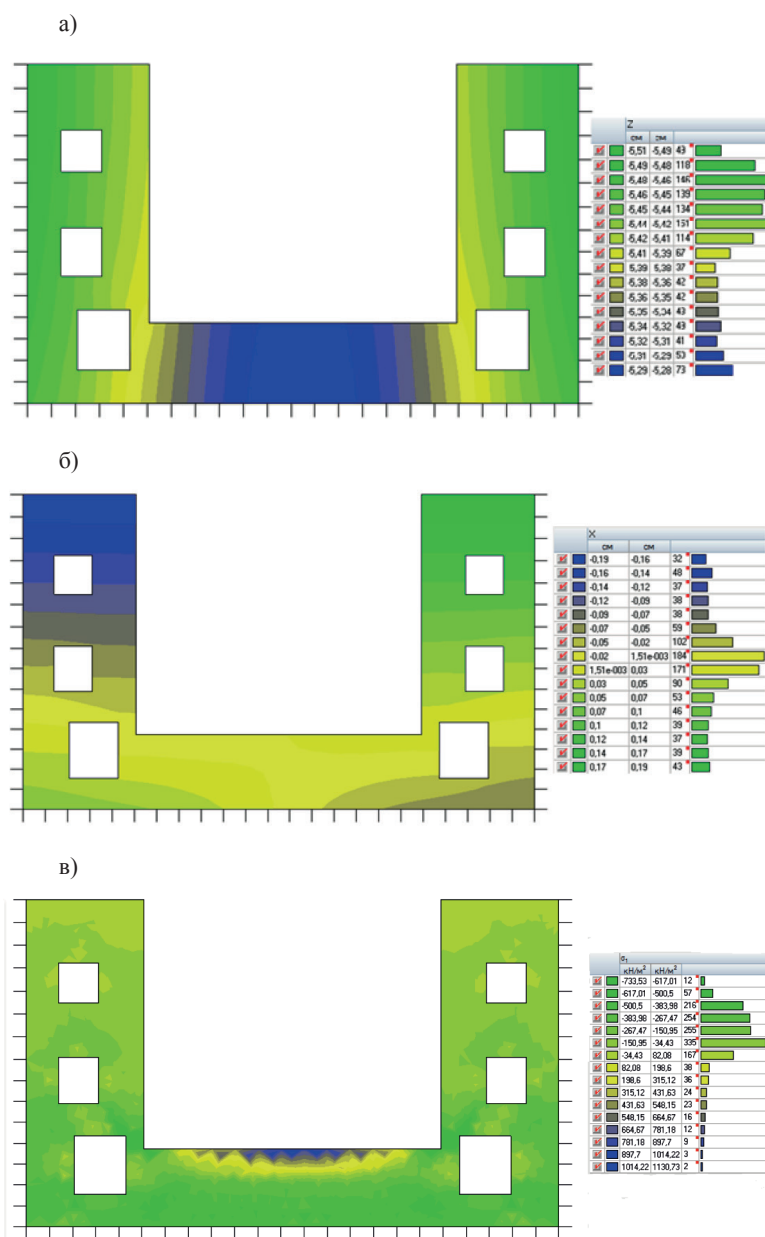
Рис. 8. Поля распределения:

- а — вертикальных смещений (положительное направление принято снизу вверх);  
б — горизонтальных смещений (положительное направление принято слева направо);  
в — главных напряжений (положительные значения соответствуют растяжению)

Результаты расчетов показали, что максимальные растягивающие напряжения в днище достигают 1,1 МПа, что превышает критериальные значения, однако это компенсируется за счет арматуры. Сжатие достигает 0,7 МПа, что не превышает критериальных значений. Растягивающие напряжения в устоях не превышают 0,2 МПа, сжимающие — 0,5 МПа, что удовлетворяет критериям. Полученные данные показали, что разработанная в программе SCAD расчетная схема, скорее всего, не соответствует реальным условиям работы сооружения ввиду следующих причин:

- полученные напряжения в устоях нижней головы не превышают допускаемых значений;

– положение максимальных напряжений не соответствует месту образования трещины.

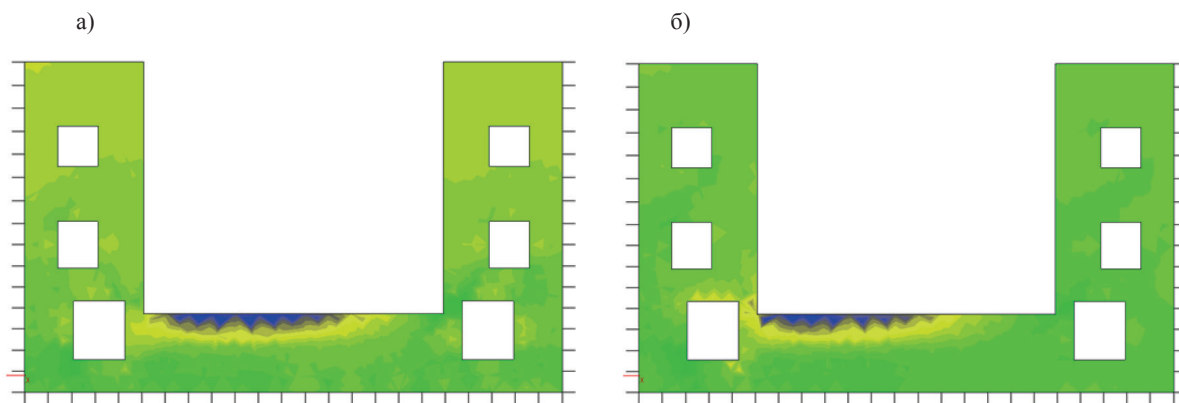
Рис. 9. Поля распределения главных напряжений при снижении на половине ширины головы жесткости стержней основания в пять раз:  
а — у каждого второго стержня; б — у каждого стержня

Полученные в результате расчетов схемы (см. рис. 9) наглядно демонстрируют перераспределение напряжений в конструкции нижней головы при ослаблении основания путем изменения жесткости стержней модели, что, вполне вероятно, и происходит в реальных условиях. Изменение напряжений в теле сооружения происходит не только за счет изменения положения критических зон с максимальными напряжениями, но и за счет возрастания величин этих напряжений. Вместе с тем результаты расчетов показали, что даже при значительном ослаблении основания (наполовину ширины головы) напряжения в устоях не достигают критических значений, а значит, разуплотнение грунта не являлось первопричиной образования трещины. Поэтому определяющим объективным фактором, вызвавшим, по нашему мнению, образование трещины, мог быть только некачественный бетон в устоях нижней головы, который проявил себя в ослабленном сечении, пересекающем полости, заполненные местным грунтом, и галерею.
