## ANALYSIS OF DISPLACEMENTS AND DEFORMATIONS OF SHIPPING SHUTTER WALLS

## АНАЛИЗ ПЕРЕМЕЩЕНИЙ И ДЕФОРМАЦИЙ СТЕН СУДОХОДНОГО ШЛЮЗА

Городецкие шлюзы включают в себя четыре шлюзовых камеры, между которыми расположена акватория Городецкого судоремонтного завода. Шлюзам верхнего бьефа присвоены номера № 13 и 14, нижнего — № 15 и 16 (рис. 1). В 70-е гг. XX в. шлюзы № 14 и 15 являлись наиболее загруженными по судопотоку и количеству шлюзований на всем Волго-Донском водном пути. Строительство началось 22 апреля 1951 г. Даты ввода шлюзов во временную эксплуатацию: № 13 — 28.04.1956 г., № 14 — 01.06.1956 г., № 15 — 14.08.1955 г., № 16 — 04.11.1955 г. Дата ввода шлюзов в постоянную эксплуатацию — 01.10.1961 г.

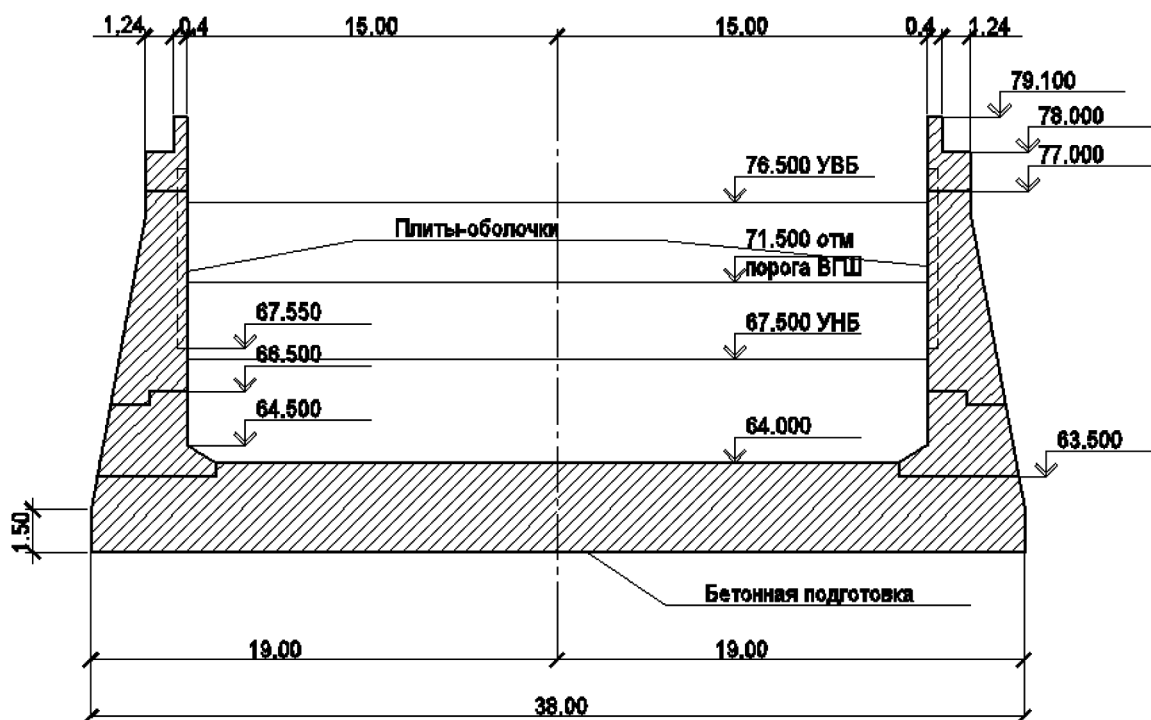
Рис. 3. Поперечный разрез типовых секций № 15 и 16

*Анализ деформаций стен судоходного шлюза.* Камеры шлюзов представляет собой рамную железобетонную конструкцию (рис. 3). В ходе эксплуатации шлюзов отмечается перемещение верха стен камер и неравномерные осадки [4]. Расчетными исследованиями [2] было сделано предположение о том, что перемещение стен заключается в формировании трещин в зоне сопряжения стен и дна камеры.

*Третья гипотеза* — перемещение стен вызвано неравномерными деформациями основания, что приводит к перекосу жестких армированных конструкций доковых рам (см. рис. 3) и, соответственно, к перемещениям верха стен [9]. Конструктивная связь между стенами и днищем, обусловленная армированием узлов сопряжения, обеспечивает взаимодействие деформаций днища и стен.

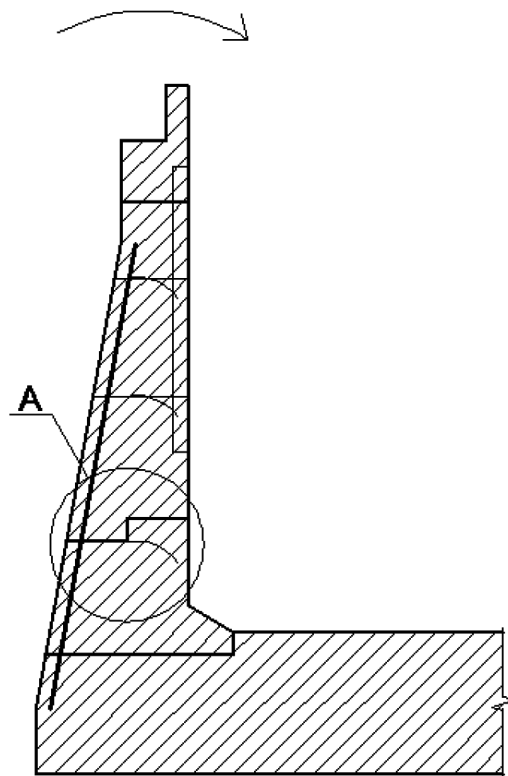
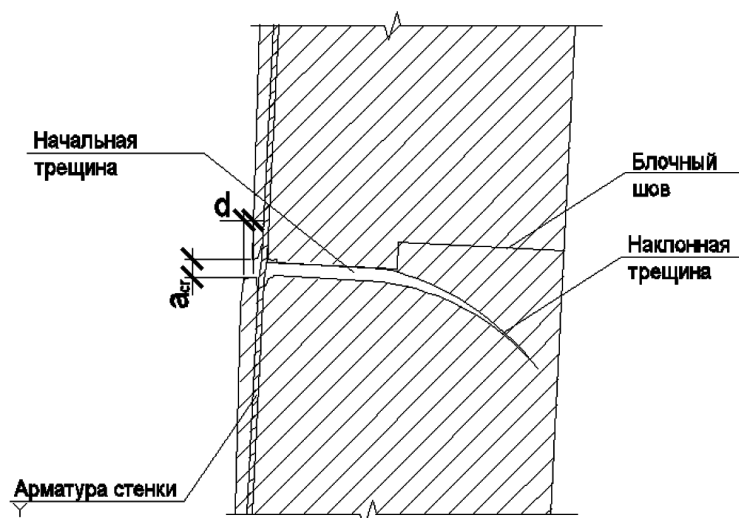
Рис. 4. Схема работы стены камеры шлюза при наличии вторичных трещин

С помощью проведения расчётов, выполненных с использованием метода конечных элементов [2], было «обнаружено» местоположение трещин в зоне межблочного строительного шва (рис. 4) и даны рекомендации по ремонту. Предложения по ремонту включали установку вертикальных стальных элементов, для чего выполнялась вырубка в лицевой грани стен вертикальных штраб [3], [5]. При этом было установлено отсутствие прогнозируемых трещин, что поставило под сомнение результаты расчетов [2] и необходимость выполнения дорогостоящего проекта [3], [5].

Авторами [2] для объяснения перемещения стен выбрана модель, учитывающая возможность формирования сквозных горизонтальных трещин. Выполнены поверочные расчеты, где в основу заложены трещины, наблюдаемые на лицевой грани (первичные трещины), а основные (вторичные трещины) на тыловой грани «обнаруживаются» расчетным путём. Расчетная величина перемещения стен [2] составляет 35,4 мм, расчетное напряжение в арматуре 174,3 МПа находится на отметке 66,5 м. Через предполагаемые горизонтальные трещины, обнаруженные на грани шлюзов, фильтрация воды не наблюдалась. Она наблюдалась только через температурно-осадочные швы.

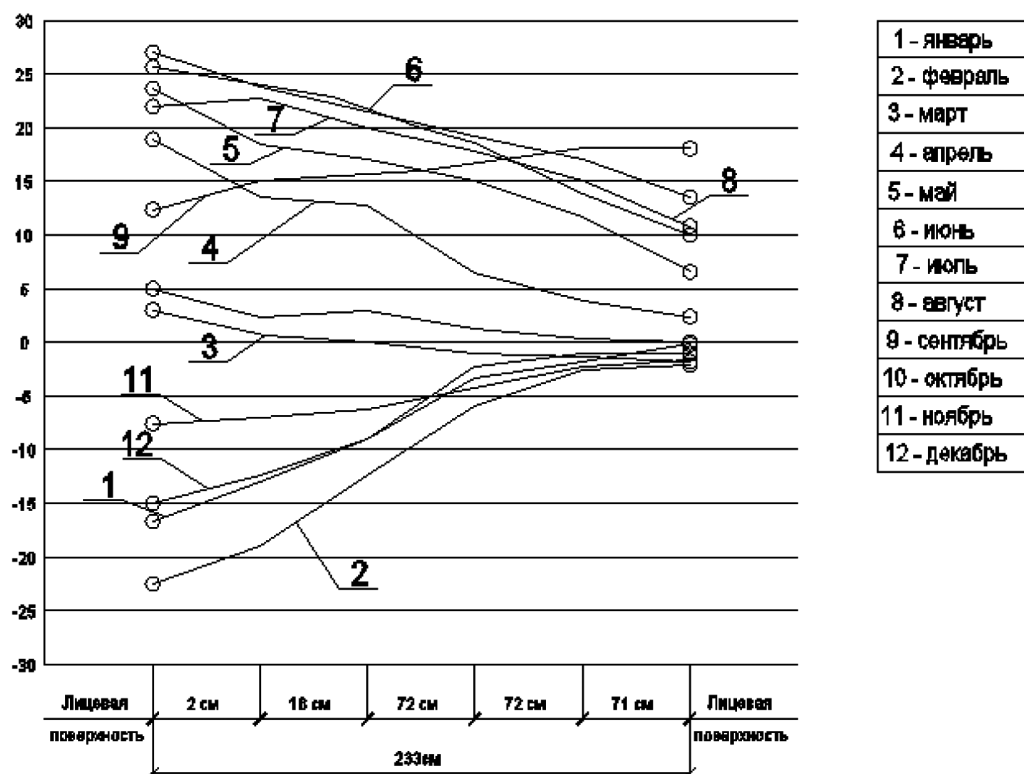
Рис. 5. Распределение температур в бетонных станах шлюза № 15 (третья секция правая сторона)

Анализ, выполненный на основе проведенных наблюдений за деформациями стен Городецких шлюзов, показал, что влияние охлаждения напорной грани (рис. 5) приводит к незначительным перемещениям стен и на несущую способность стен влияния и перемещения не оказывает.
