**ИССЛЕДОВАНИЕ СВОЙСТВ БЕТОНА КАМЕР ШЛЮЗОВ
ВОЛГОГРАДСКОГО ГИДРОУЗЛА**

Судоходные шлюзы Волгоградского гидроузла эксплуатируются более 55 лет, при этом железобетонные конструкции гидротехнического сооружения подвергаются воздействию различных нагрузок, изменяющихся во времени. Контрольно-измерительная аппаратура, установленная на шлюзах, морально и физически устарела, часть её вышла из строя, с момента проектирования и строительства шлюзов изменились и нормативные требования, регламентирующие надежную работу шлюзов. Для оценки реального состояния железобетонных конструкций было выполнено детальное исследование свойств бетона камер шлюзов. Использовались две группы методов: выбуривание и лабораторные испытания контрольных образцов бетона (кернов) и методы неразрушающего исследования. Для верхней и нижней камер шлюза № 31 определялась прочность и защитные свойства бетона, степень коррозии арматуры. Установлено, что в большинстве образцов прочность бетона превышает проектную, пониженная прочность бетона выявлена на участках, подверженных выщелачиванию и морозной деструкции. Бетон строительных конструкций верхней и нижней камер шлюза № 31 не карбонизирован. Конструктивная арматура част

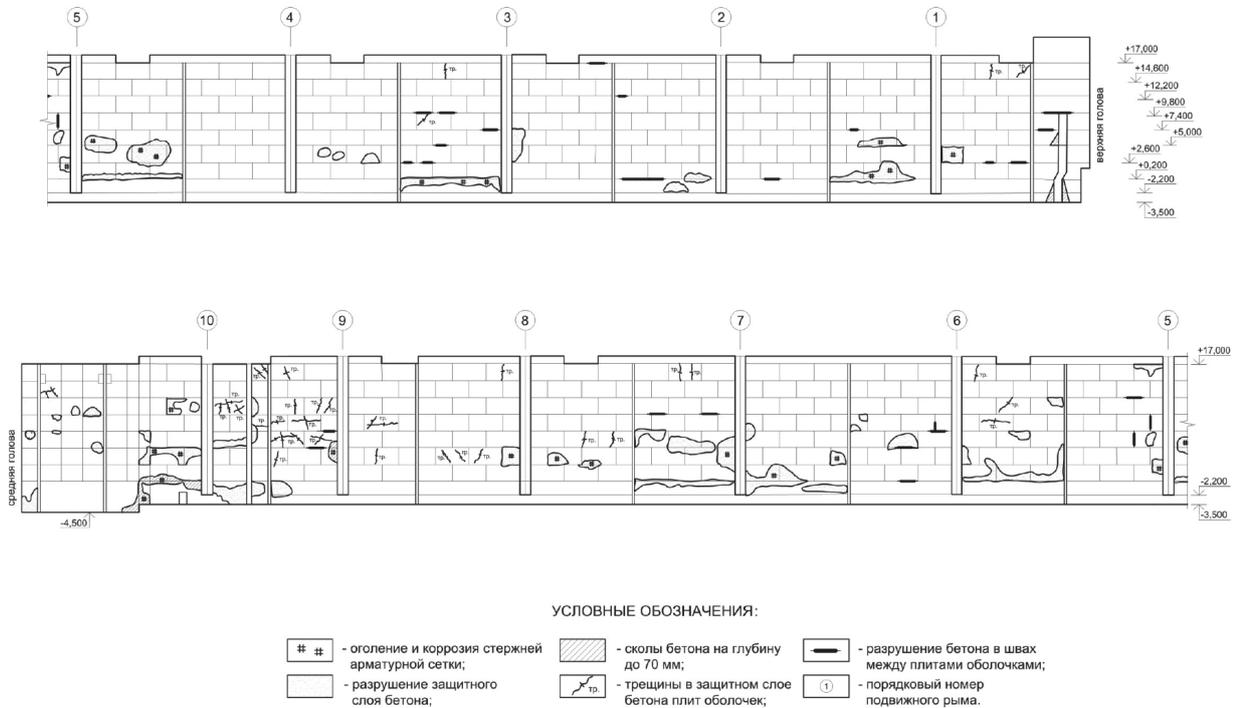
Рис. 1. Карта дефектов правой стенки верхней камеры шлюза № 31

Работа началась с проведения внешнего осмотра и освидетельствования железобетонных строительных конструкций для выявления наиболее значимых дефектов и повреждений по внешним признакам (разрушения, вывалы, значительные трещины). В процессе обследования составлялись карты дефектов и дефектные ведомости с детальным описанием повреждений и их расположения. Пример карты дефектов правой стенки верхней камеры шлюза № 31 приведен на рис. 1.

Схема повреждения стен верхней камеры шлюза №31 (правая сторона)

Выявленные в ходе визуального освидетельствования дефекты и повреждения бетона в основном сводились к следующим:

- оголение и коррозия стержней арматурной сетки;
- разрушение защитного слоя бетона;
- сколы бетона на глубину до 70 мм;
- трещины в защитном слое бетона плит оболочек;
- разрушение бетона в швах между плитами оболочками.

Анализ и дальнейшее инструментальное исследование показали, что имеющиеся в камерах дефекты и повреждения не представляют опасности для несущей способности конструкций и не снижают прочности бетона.

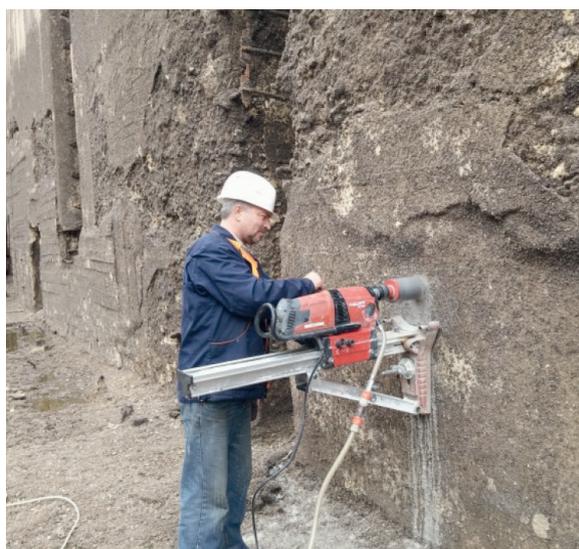
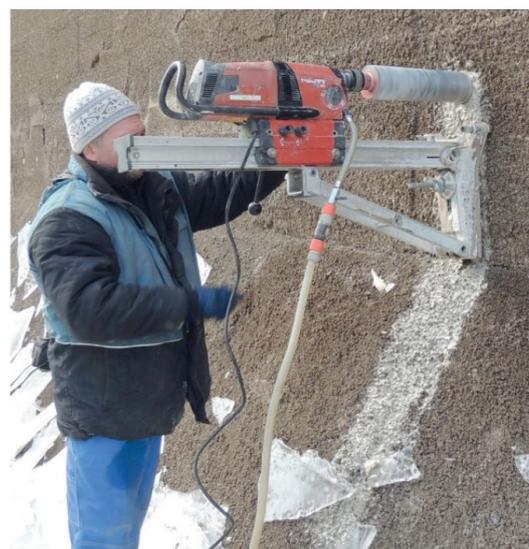
Рис. 2. Рабочие моменты выбуривания кернов бетона из железобетонных конструкций камер шлюза № 31:

Выбуривание кернов из бетона конструкций шлюза выполнялось буровой установкой HILTI DD200; распиловка бетонных кернов на испытуемые образцы проводилось камнерезным станком РК 70NM 400V 4KW. Фрагменты рабочих моментов инструментального обследования представлены на рис. 2 и 3.

а — отбор образцов бетона из вутовой части;

б — отбор образцов бетона в нижней камере

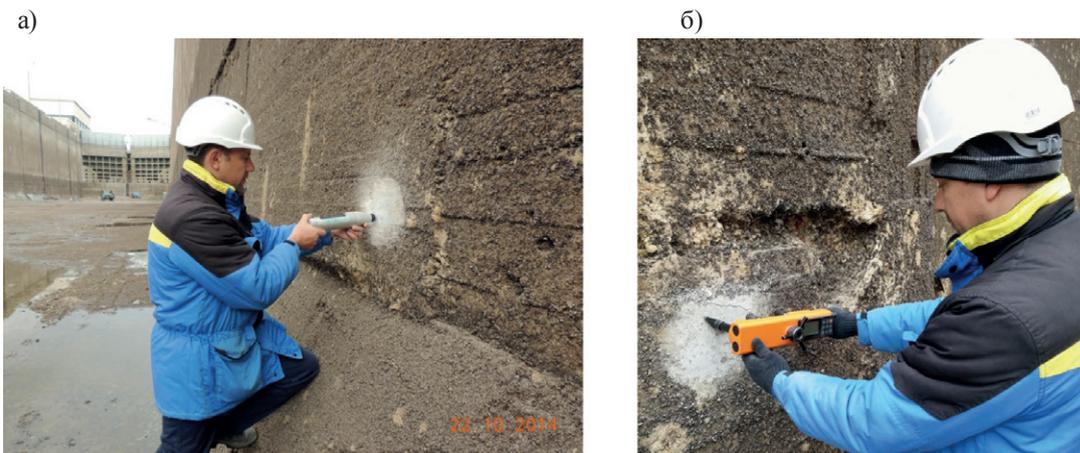
Рис. 3. Рабочие моменты инструментального обследования железобетонных конструкций камер шлюза № 31:

- а* — измерение прочности монолитного бетона неразрушающим методом упругого отскока;
б — измерение прочности монолитного бетона неразрушающим методом отрыва со скалыванием

- Proceq ORIGINAL SCHMIDT тип N, молоток Шмидта — прибор неразрушающего контроля прочности бетона механическим методом упругого отскока;
- Оникс-ОСnew — прибор неразрушающего контроля прочности бетона механическим методом отрыва со скалыванием;
- УКС-МГ4С — ультразвуковой тестер для неразрушающего контроля прочности и сплошности бетона акустическим методом;
- CANIN+ — прибор для неразрушающего контроля степени коррозии арматуры в железобетонных конструкциях методом потенциалов;
- HILTI PS35 — металлодетектор, прибор экспресс-определения положения арматуры в железобетонных конструкциях и толщины защитного слоя бетона.

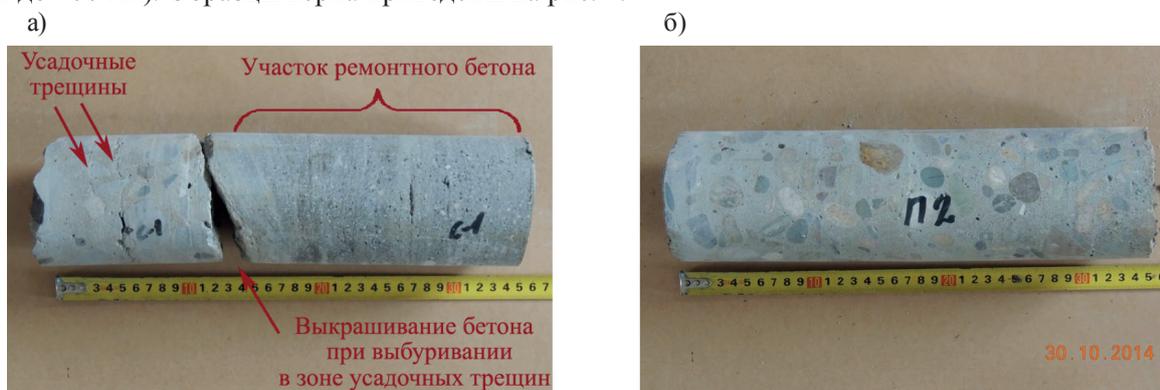
Рис. 4. Керны, отобранные из железобетонных конструкций верхней камеры шлюза № 31:

Испытание кернов. Для лабораторных испытаний железобетонных строительных конструкций верхней камеры шлюза были отобраны восемь проб бетона (керны диаметром 100 мм, высотой до 400 мм). Образцы керна приведены на рис. 4.

- а* — вид керна, отобранного из вутовой части правой стены верхней камеры;
б — вид керна, отобранного из пазухи рымов верхней камеры

- структура бетона характеризуется наличием однонаправленных вертикальных усадочных трещин, распределение зёрен крупного заполнителя и растворной составляющей равномерное;
- контактная зона крупного заполнителя и растворной составляющей плотная;
- крупным заполнителем является гравий и щебень не менее трех видов различных горных пород, размеры фракций — до 80 мм;
- в растворной составляющей имеются поры и каверны диаметром до 5 мм, в отдельных пробах — пустоты объёмом до 1 см³;
- контактная зона монолитного бетона с плитами-оболочками плотная, трещин нет.

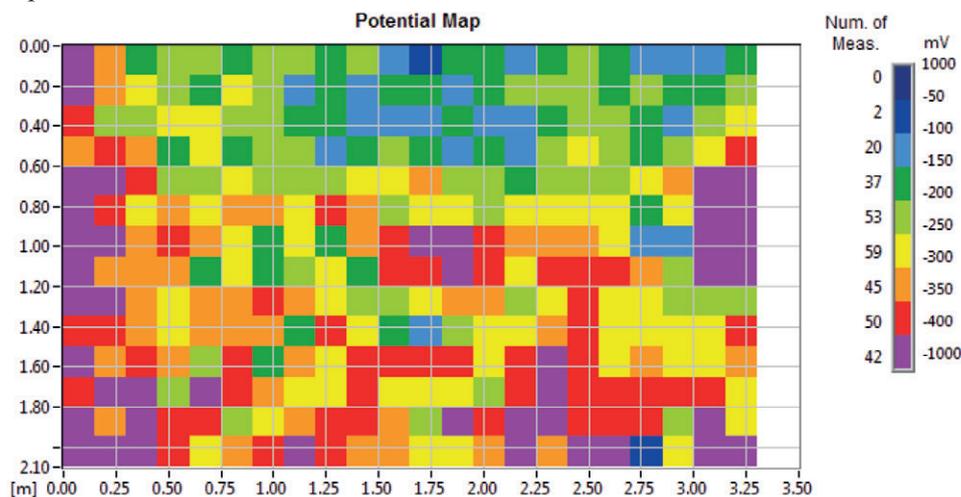
Рис. 5. Карта потенциалов железобетонных монолитных стен верхней камеры шлюза № 31 для оценки степени коррозии арматуры прибором CANIN+

Неразрушающий контроль состояния стальной арматуры проведен на участках монолитного бетона железобетонных конструкций, выполнен с использованием прибора CANIN+. Результатом работы прибора являлись эквипотенциальные карты коррозионной активности, на которых отображены потенциалы коррозии стержневой арматуры в бетоне. Пример карты потенциалов приведен на рис. 5.

Показания потенциалов находятся в больших пределах — от минус 150 мV до минус 1000 мV — и свидетельствуют:

- о наличии неравномерной коррозии арматуры внутри бетонных конструкций с вероятностью 90 %;
- о распространении коррозии от обнажённой арматуры на разрушенных участках вдоль стержней вглубь бетонного массива, выявленные усадочные трещины способствуют развитию этого процесса;
- о потере пассивности арматуры в зоне влияния усадочных трещин.
