# СУДОВЫЕ ЭНЕРГЕТИЧЕСКИЕ УСТАНОВКИ, СИСТЕМЫ И УСТРОЙСТВА

## FUEL PHYSICAL PARAMETERS INFLUENCE ON PLUNGER PAIRS WEAR OF HIGH PRESSURE FUEL PUMPS

## ВЛИЯНИЕ ФИЗИЧЕСКИХ ПОКАЗАТЕЛЕЙ ТОПЛИВА НА ИЗНОС ПЛУНЖЕРНЫХ ПАР НАСОСОВ ВЫСОКОГО ДАВЛЕНИЯ

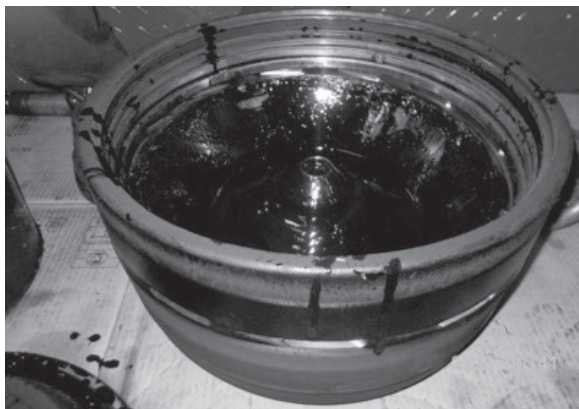
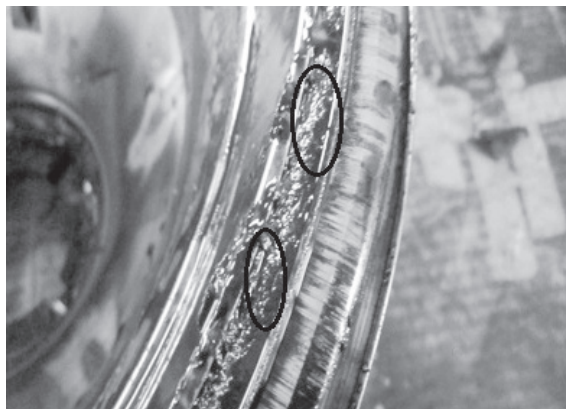
Рис. 1. Проточная часть сепаратора Westfalia OSD 0211:

Каждые 800 ч производилась остановка и последующая промывка проточной части сепаратора марки Westfalia OSD 0211 — рис. 1. Инспекция показала наличие внутри проточной части вязкой клейкой субстанции и следов парафина даже при соблюдении точной температуры сепарирования во избежание появления воска (96 °С).

а — нижняя часть барабана и пакет тарелок с отложениями шлама (асфальтены, парафины, воск);  
б — отложения шлама в зазоре между нижней и верхней частями барабана сепаратора

При промывке сепарирующих тарелок и барабана применялись специальные химические агенты, так как промывка дизельным топливом не давала надлежащего эффекта. Следует отметить, что для улучшения качества топлива и повышения эффективности сепараторы были включены на параллельную работу. Однако при этом возникла необходимость вскрыть проточную их часть для чистки раньше планируемого периода из-за значительного снижения производительности (от номинальной, равной 2600 кг/ч, до 1200 кг/ч).

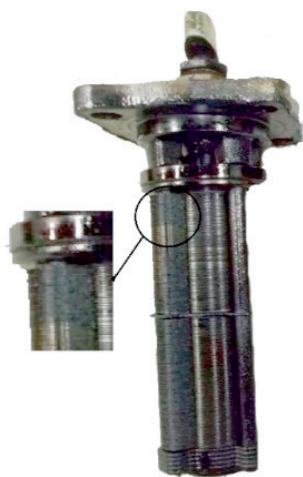
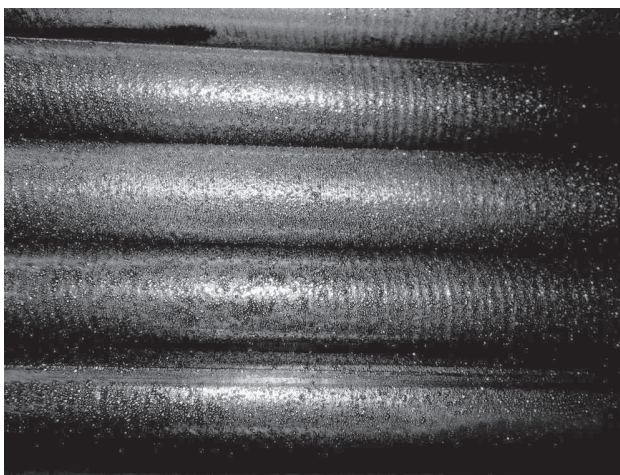
Рис. 2. Состояние фильтров тонкой очистки:

а — фильтр в сборе; б — фильтрующие элементы после 2800 мото-ч работы

Плановая проверка состояния фильтров тонкой очистки (рис. 2) показала наличие мелких твердых абразивных частиц на поверхности фильтров, а также большая часть фильтра была покрыта вязкой клейкой пленкой. Даже при незначительном загрязнении фильтра разность давлений на входе и выходе топлива из фильтра оказывалась значительной для срабатывания сигнализации в МКО (машино-котельном отделении). При вскрытии фильтра было выявлено наличие тонкой

клеякой пленки по составу, близкому к силикону и воску. Нормальное давление на входе составляет  $8,9 \text{ кг/см}^2$ , на выходе —  $7,5 \text{ кг/см}^2$  [6]–[7]. Для дизеля, вращающего генератор переменного тока, значение давления в  $5,5 \text{ кг/см}^2$  становится критическим и при большой нагрузке система защиты может отключить некоторые вторичные потребители от сети генератора для недопущения его полной остановки.

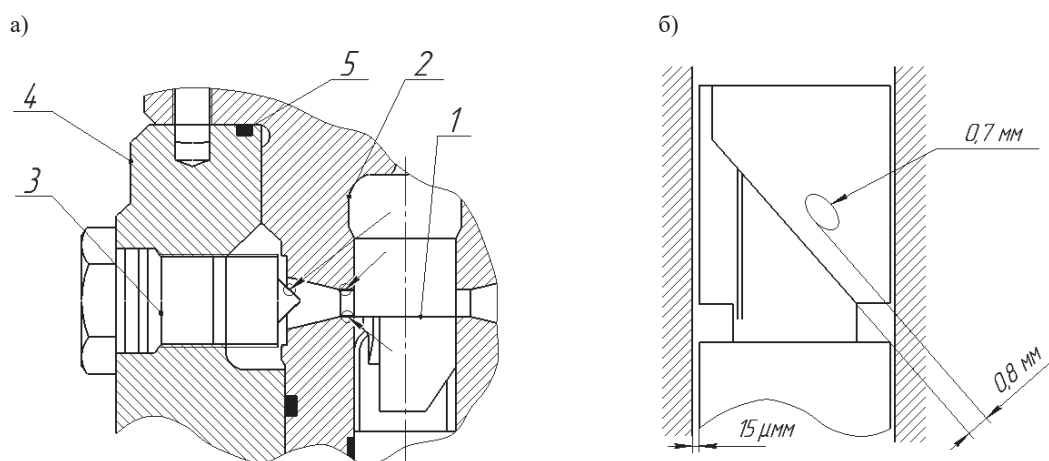
Рис. 3. Схема дефектовки (а) и предельные браковочные размеры (б) плунжерной пары ТНВД:  
1 — плунжер насоса; 2 — плунжерная втулка; 3 — дефлектор;  
4 — корпус насоса; 5 — уплотнительные кольца

На рис. 3 (слева) стрелками указаны места контроля состояния поверхностей при плановом осмотре ТНВД. Так как насосы высокого давления работают с подпором топлива, на входе в ТНВД всегда образуется повышенное давление рабочей смеси. Поэтому с целью предотвращения эрозионных разрушений всасывающих и отсечных отверстий устанавливают дефлекторы. При осмотре состояния дефлектора следует обратить внимание на состояние его средней части, а также носовой, в месте его примыкания к всасывающему отверстию во втулке. При осмотре дефлектора на нем проверяют наличие мелких задиrow и выбоин. При отсутствии каких-либо дефектов дефлекторы подлежат замене каждые 32000 мото-ч [8], [9].

Состояние плунжеров также проходит проверку. Причем на кромках его нагнетательной части не должно быть каких-либо задиrow и эрозионных «пятен». При наличии явных эрозионных пятен плунжер подвергается замерам, так как диаметр пятна не должен превышать 0,7 мм [10]–[12]. После тщательного осмотра состояния всех систем дизель-генератора был произведен полный осмотр топливных насосов высокого давления. На рис. 4 приведены результаты проверки состояния плунжерных пар после остановки дизель-генератора. При разборке ТНВД явных дефектов обнаружено не было, заклинивания и следы недостаточной смазки отсутствовали. Однако на нагнетательной части плунжеров (рис. 4) были видны следы эрозионного и химического воздействия топлива и его составляющих на поверхность плунжера. Средний размер диаметра пятна составлял 18 мм, что превышает допустимое отклонение. На поверхности плунжера также были обнаружены задиры, мелкие царапины, а под нагнетательной частью плунжера высветленный металл. В судовых условиях внутреннее состояние втулки ТНВД оценить сложно, однако видно, что она подверглась значительной полировке зеркала (можно определить визуально).

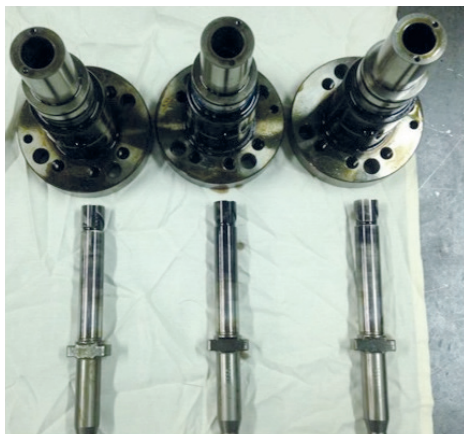
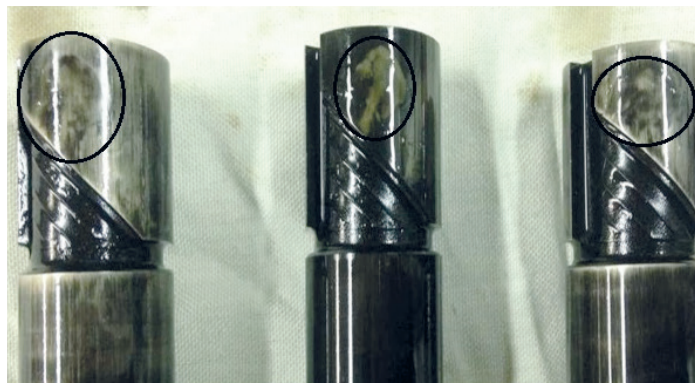
Рис. 4. Состояние плунжерных пар при работе на топливе RMK500 длительностью 2800 мото-ч:  
а — общий вид плунжерных пар; б — эрозионные пятна на поверхности плунжера

При исследовании проблемы разрушения плунжерных пар было установлено, что главной причиной их разрушения явилось наличие механических примесей в используемом топливе, а именно наличие алюмосиликатов ( $Al_2O_3$  и  $SiO$ ), которые попадают в топливо при каталитическом крекинге [13]–[15].

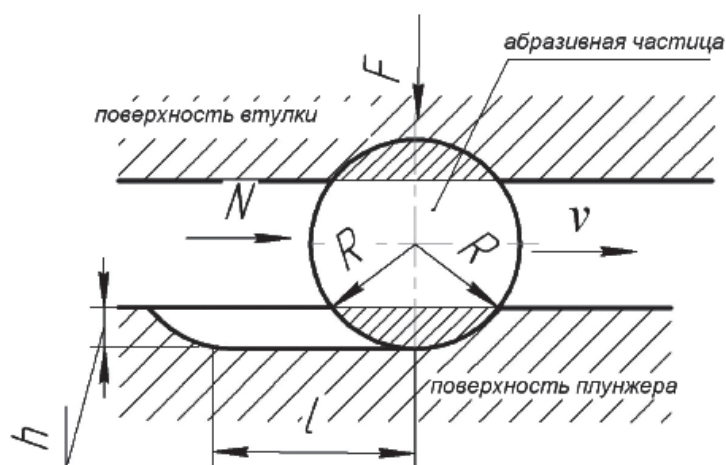
Рис. 5. Схема определения объема вытесненного материала при образовании царапины на поверхности при движении:

$h$  — глубина внедрения частицы кремния;  $l$  — ее путь;  $F$  — сила, действующая на эту абразивную частицу при сжатии втулки и плунжера;  $N$  — сила, действующая на абразивную частицу, возникающая при движении плунжера с определенной скоростью  $v$ ;  
 $R$  — радиус абразивной частицы

Объем вытесненного материала,  $\text{м}^3$ , при образовании царапины на поверхности трения составляет

$$V = Sh_{\text{тр}}, \quad (2)$$

где  $S$  — площадь сегмента окружности вытесненного участка частицей,  $\text{м}^2$ ;  $h_{\text{тр}}$  — путь трения,  $\text{м}$ .

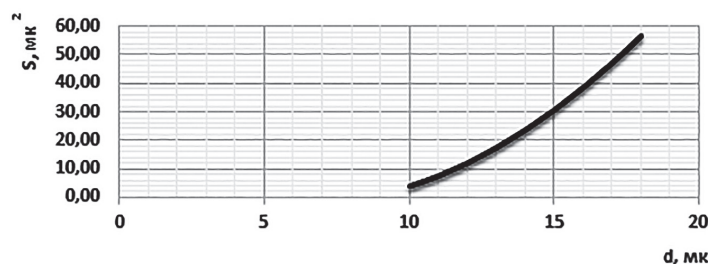
Подставив значения диаметров зерна абразива (в рассматриваемом случае — зерна кремния) получим теоретическую зависимость площади сектора износа от величины зерна, исходя из предположения, что абразивная частица имеет большую твердость, чем у металла, из которого изготовлен плунжер (рис. 6).

Рис. 6. Зависимость площади износа от диаметра абразивной частицы

Данные результаты расчетов справедливы для износа, вызванной одной абразивной частицей. Следовательно, количество абразивных частиц будет прямо пропорционально площади износа. Чтобы окончательно подтвердить износ плунжерных пар ТНВД, на дизеле были установлены топливные насосы высокого давления с новыми плунжерными парами в последовательности через один цилиндр, т. е. к нечетным цилиндрам установили насосы с новыми плунжерными парами, а у четных цилиндров оставили изношенные плунжерные пары для проверки пуска двигателя и рабочих температур. На рис. 7 приведена соответствующая диаграмма температур выпускных газов в цилиндрах двигателя.

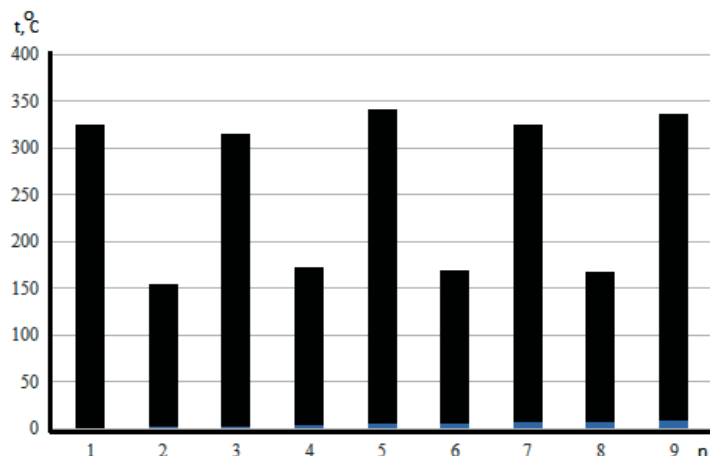
Рис. 7. Распределение температуры выпускных газов по цилиндрам:  
 $n$  — порядковый номер цилиндра двигателя;  
 $t$  — температура выпускных газов двигателя, °C

Основной причиной отсутствия запуска двигателя является нехватка топлива для его разгона и набора номинальной частоты вращения, так как в плунжерной паре наблюдалось падение давления рабочей смеси при такте нагнетания топлива с уменьшением КПД насоса. [9]. Из рис. 7 видно, что цилиндры с изношенными плунжерными парами в ТНВД значительно отстают по рабочим температурам. С целью предотвращения неравномерного износа подшипников скольжения коленчатого вала дизель-генератор не включался в параллельную работу и не принимал нагрузку от потребителей [9]. Также при проверке цилиндров по давлению сжатия и сгорания отмечалось снижение давления сгорания  $p_z$  с нормального, равного 16,2 Па, до  $11,3 \cdot 10^6$  Па. При старте двигателя вынужденной мерой являлось физическое воздействие на рейки изношенных насосов путем полного нажатия на них до максимальной отметки, так как положение рейки регулятора частоты вращения не позволяло запустить двигатель с уменьшенной подачей топлива в цилиндры.
