## ANALYSIS OF CONSTRUCTION STATUS OF NAVIGABLE GATEWAY № 3 OF NOVINKINSKY HYDROELECTRIC COMPLEX

**K. P. Morgunov, G. G. Ryabov, M. V. Krasnikova**

## АНАЛИЗ СОСТОЯНИЯ КОНСТРУКЦИЙ ШЛЮЗА № 3 НОВИНКИНСКОГО ГИДРОУЗЛА

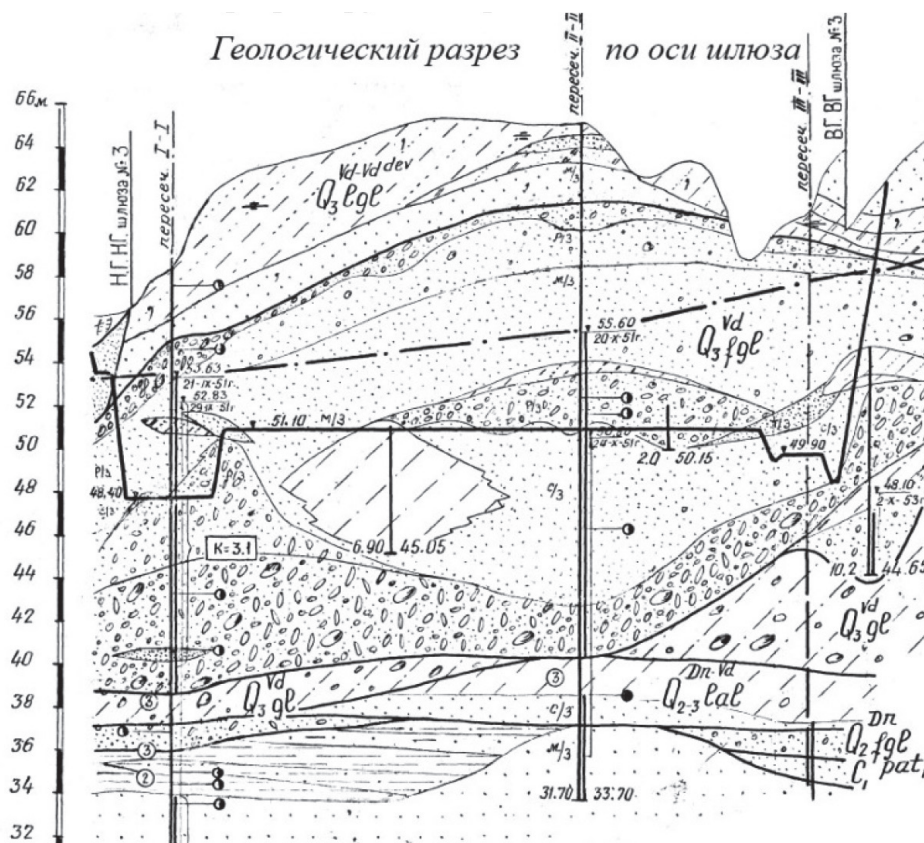
Рис. 13. Геологический разрез по оси шлюза № 3 Новинкинского гидроузла

Однако в этих материалах характеристики грунтов приняты по нормативным и проектным документам, а не по результатам современных инженерных изысканий. В соответствии с проектными данными шлюз № 3 врезан на глубину до 20 м от дневной поверхности. Основанием шлюза являются флювиогляциальные отложения, залегающие на валдайской морене. Основание камеры шлюза — пески, переходящие в песок с галькой, ниже — слой глины с линзами суглинка, затем пески. Основание верхней головы — в основном флювиогляциальные отложения, встречаются среднезернистые разности с линзами суглинков, на правых полусекциях — маренные суглинки. Основание нижней головы — пески с примесью гальки толщиной до 7,0 м, ниже — слой суглинка толщиной до 2,0 м, ещё ниже — песок с примесью гальки. При этом, как раз в районе левого устья нижней головы, проходило бывшее русло реки Вытегры.
