## CALCULATION OF STRESS-DEFORMED CONDITION OF CRACK IN THE STATE OF THE LOWER HEAD OF THE CLASS 2 OF THE BELOUSOVSKY HYDROELECTRIC POWER STATION

## РАСЧЕТ НАПРЯЖЕННО-ДЕФОРМИРОВАННОГО СОСТОЯНИЯ ТРЕЩИНЫ В УСТОЕ НИЖНЕЙ ГОЛОВЫ ШЛЮЗА № 2 БЕЛОУСОВСКОГО ГИДРОУЗЛА

*Представлены результаты исследования причин сверхнормативных осадок конструкций шлюза № 2 Белоусовского гидроузла Волго-Балтийского канала ФБУ «Администрация «Волго-Балт». Осадки, начав-*

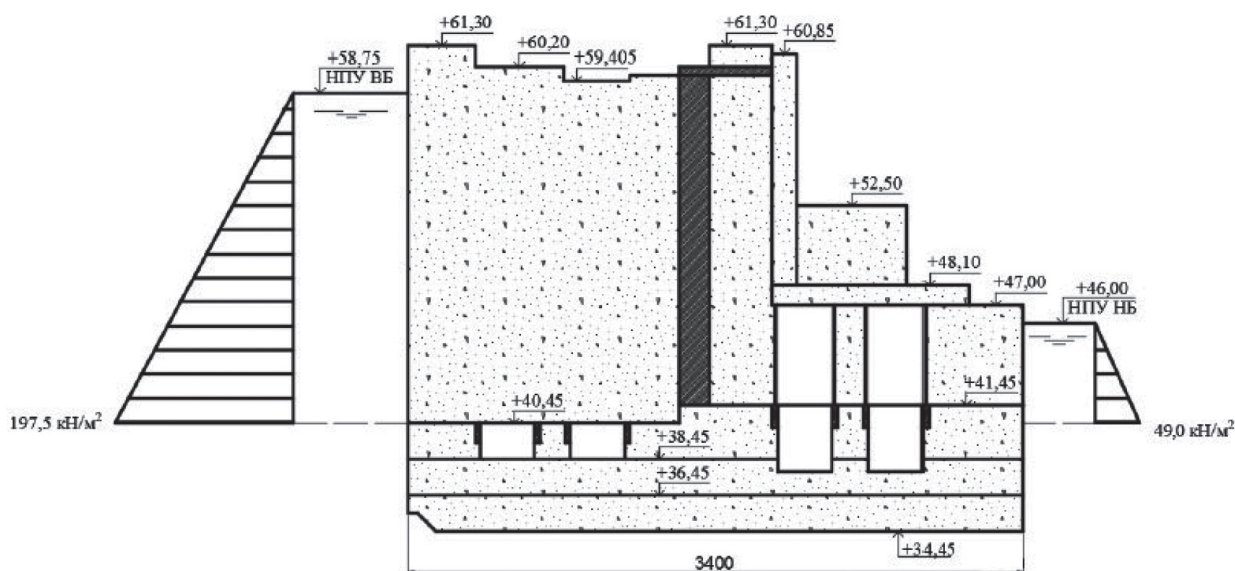
Рис. 3. Расчетная схема для эксплуатационного случая (продольный разрез нижней головы по оси шлюза)

Расчетная схема для определения напряженно-деформированного состояния нижней головы шлюза № 2 для эксплуатационного случая приведена на рис. 3 (высотные отметки на рисунке и далее приведены в Балтийской системе высот, линейные размеры — в сантиметрах).

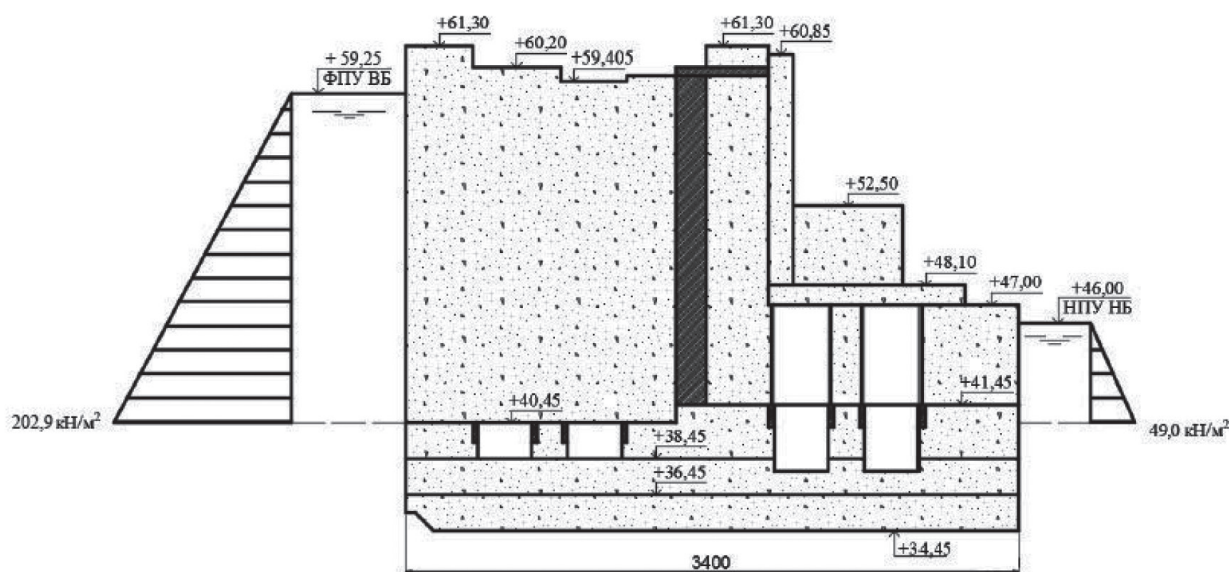
Рис. 4. Расчетная схема для особого сочетания нагрузок

Расчетная схема для случая особого сочетания нагрузок приведена на рис. 4. Основные учитываемые нагрузки рассчитываются так же, как и для эксплуатационного случая.

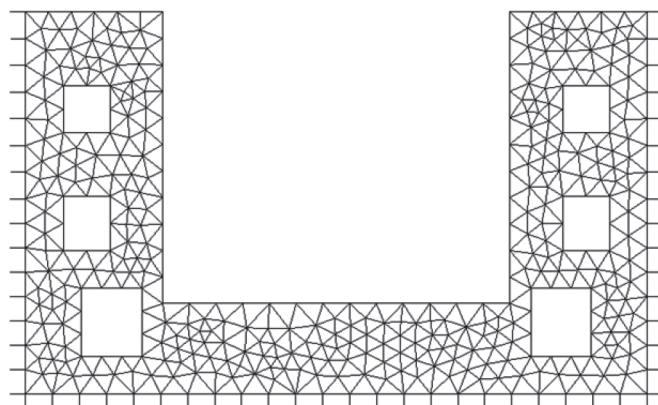
Рис. 6. Расчетная схема нижней головы

Выполнялись расчеты на глубинный сдвиг и прочность нижней головы шлюза. Для оценки напряженно-деформированного состояния нижней головы была создана плоская модель с учетом нагрузок и конфигурации конструкции в программе SCAD (рис. 6). Модель представляла собой поперечный разрез нижней головы, образованный треугольными конечными элементами с размерами сторон не более 1,3 м. Толщина каждого элемента принималась равной 1 м, в качестве материала был принят тяжелый бетон класса В15 с соответствующими ему нормативными характеристиками. Основание задавалось с помощью стержней (основание Винклера [14]), расположенных по контуру сооружения, продольная жесткость которых назначалась в соответствии с характеристиками грунта основания и обратной засыпки.

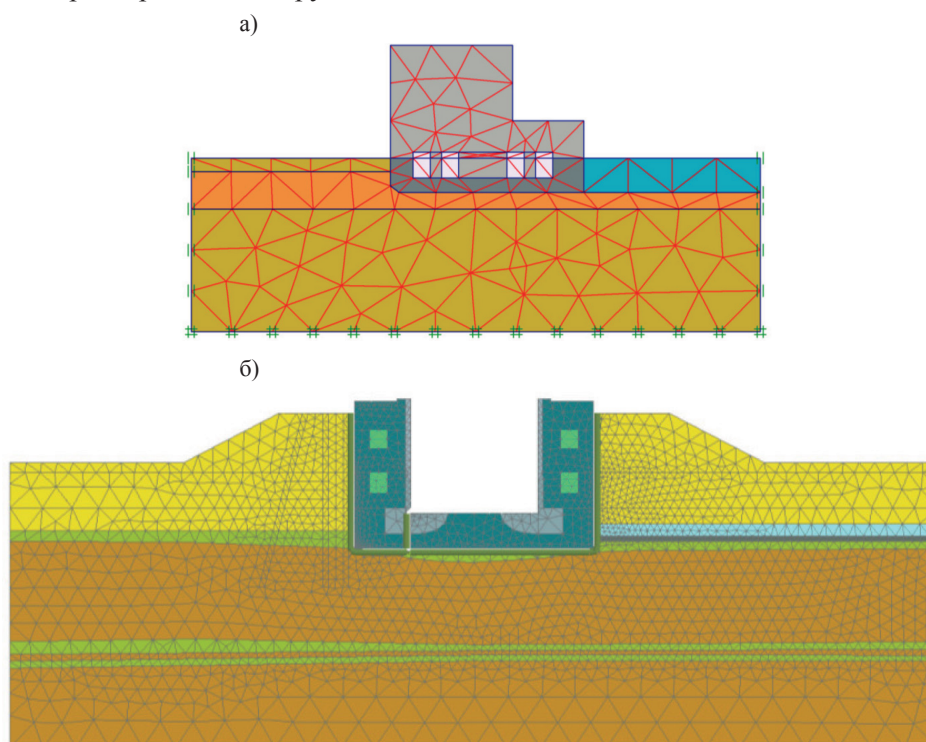
Рис. 7. Конечно-элементные модели:  
а — продольное сечение; б — поперечное сечение

Определение напряженно-деформированного состояния конструкции проводилось с учетом последовательности возведения сооружения и приложения нагрузки. На первом этапе моделировалось исходное «бытовое» состояние грунтового массива, на последующих этапах — возведение бетонного массива, устройство обратной засыпки и наполнение камеры. Для описания механического поведения грунтов использовалась упругопластическая модель Мора–Кулона, описываемая характеристиками деформируемости грунта (модулем Юнга —  $E$  и коэффициентом Пуассона —  $\nu$ ) и прочностными характеристиками грунта (углом внутреннего трения  $\varphi$  и сцеплением  $c$ ). Бетон моделировался материалом с линейно-упругими свойствами, описываемыми характеристиками деформируемости: модулем Юнга —  $E$  и коэффициентом Пуассона —  $\nu$ . Элементы конечно-элементной модели показаны на рис. 7, где соответствующим цветом выделены области с различными характеристиками грунта.
